ARQUEOLOGÍA HISTÓRICA DE QUITO: EL CASO DEL CONVENTO DE SANTO DOMINGO

Historical Archaeology of Quito: The Case of the Santo Domingo Convent

VICTORIA DOMÍNGUEZ *

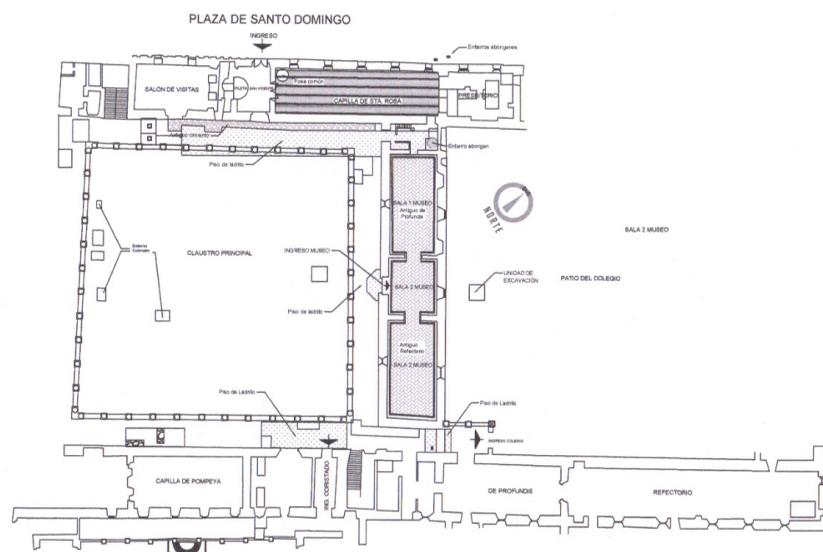
Figura 3. Ubicación de unidades y hallazgos arqueológicos en el claustro principal y del atrio del convento de Santo Domingo.

Los trabajos de excavación en las tres áreas del convento (claustro principal, Museo Fray Pedro Bedón y atrio del convento) dieron como resultado evidencias relacionadas con la ocupación prehispánica local, las primeras construcciones coloniales y su consolidación como estructura conventual (Figura 3).

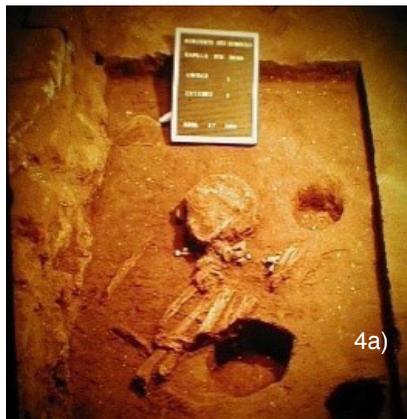
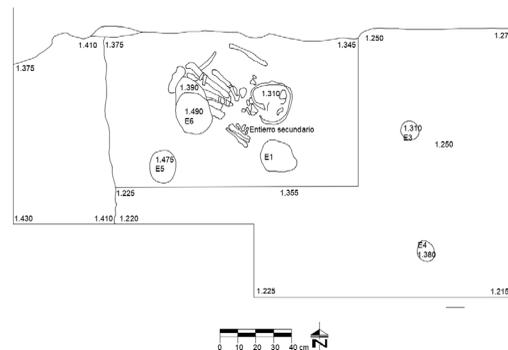
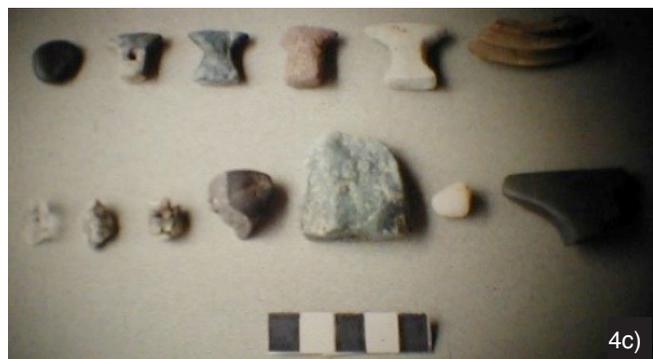
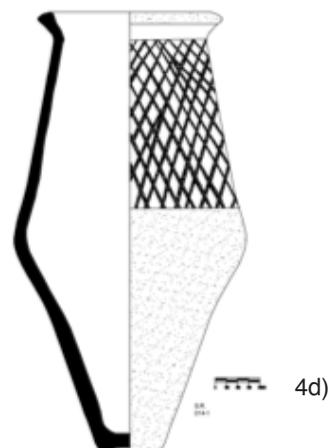
Figuras 4a) Entierro secundario prehispánico local. **4b)** Planta del entierro secundario prehispánico. **4c)** Ajuar funerario: herramientas en piedra, ornamentos en cobre. **4d)** Jarro con pintura entrecruzada en el cuerpo.

En la sacristía se registró la presencia de un entierro (E2R2) de contexto secundario debajo de un piso de ladrillo, a una profundidad de 88 cm y asentado sobre la cangagua¹ estéril. Este individuo estaba conformado por un cráneo y varios huesos largos, asociado a cuatro ganchos de propulsor, cinco pulidores, dos flautas de hueso, dos fragmentos de hacha, dos narigueras de cobre, una argollita y diente de herbívoro, colocados alrededor del cráneo, además de una vasija fragmentada con engobe rojo en el exterior entrecruzado. Aunque esta evidencia no fue perturbada por los cimientos de la construcción final, sin embargo, se observan varios hoyos de poste que pueden estar asociados a la construcción inicial del convento (Figura 4). Este tipo de ajuar funerario podría asociarse directamente con actividades de caza.

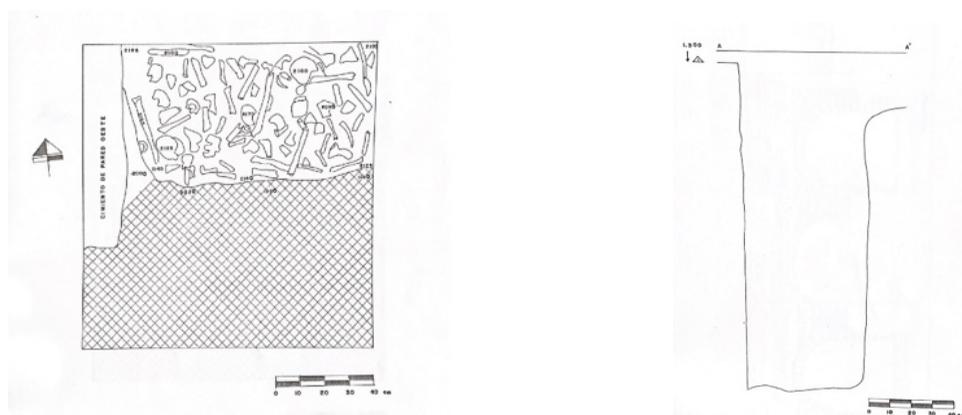
Figura 5. Fosa común y corte sección

En la nave de la capilla de Santa Rosa o de los Naturales, específicamente en el muro suroccidental del claustro principal, se definió la presencia de una fosa común que aparece a una profundidad de 1,80 m y que fue excavada por niveles o capas de huesos, y que tiene un alto de 1,52 m. Está compuesta por 500 huesos humanos asociados a 39 individuos, 29 adultos y 10 individuos prematuros. También mostraron enfermedades de infección, anemias, tumores y enfermedades dentarias. Igualmente, el hallazgo de esta fosa común se encontraba

desligada de la configuración estructural del convento; probablemente ocurrió al momento de construir los cimientos del claustro principal, lo que ocasionó el reacomodo de las tumbas en un lugar específico de la pequeña iglesia. Los estudios de antropología física realizados en los restos óseos y el desgaste de los dientes suponen una fuerte asociación con una filiación temprana, cuyas fechas radiocarbónicas dieron 1523, 1564 y 1629 d.C. (IRPA/1092), asociadas al primer momento de contacto con los españoles (Ubelaker, 1991) (Figura 5).

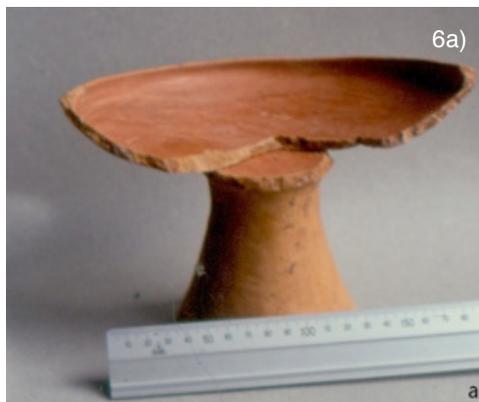
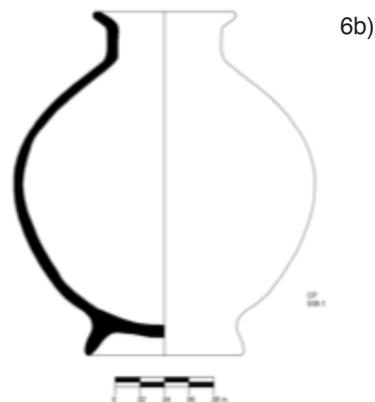
Figuras 6a) Recipiente: compotera. **6b)** Olla de base anular de la tumba E22R22.

El entierro E22R22 aparece a 3.00 metros al oeste de la pared frontal del convento y a una altura de 1.870 metros en un relleno de textura suave de color , se encuentra en mal estado de conservación debido al alto grado de humedad. Se trata de un entierro secundario que presentó el cráneo con sus extremidades superiores e inferiores completas y ciertas vertebrae. Su ajuar funerario se compone de una compotera (cuenco con base) de cuerpo esferoidal con labio recto y pedestal (Figura 6a). En cambio, el entierro E23R23 se ubica 2 m al norte del entierro mencionado y comprende un entierro incompleto en posición semiflexado, compuesto por extremidades superiores e inferiores, pero en mal estado de conservación, debido al alto grado de humedad. El ajuar funerario de este entierro era de una sola olla rota *in situ*, de cuello restringido, cuerpo esférico y base anular (Figura 6b).

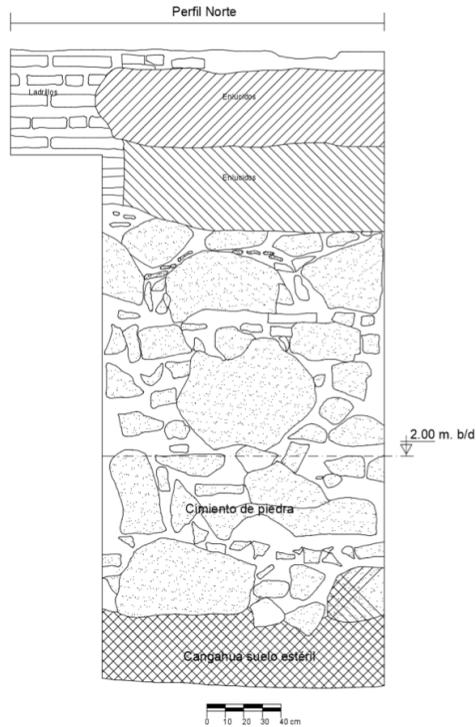
Figura 8. Cimiento de pared del conjunto conventual.

En el museo, las excavaciones indicaron que los cimientos del convento fueron construidos a 3 m de profundidad con una construcción sólida de tipo arriscado; es decir, se combi-

naron piedras grandes con piedras o cuñas pequeñas, aunque en otras áreas del museo se observó más mortero de cal y arena que piedras (Figura 8).

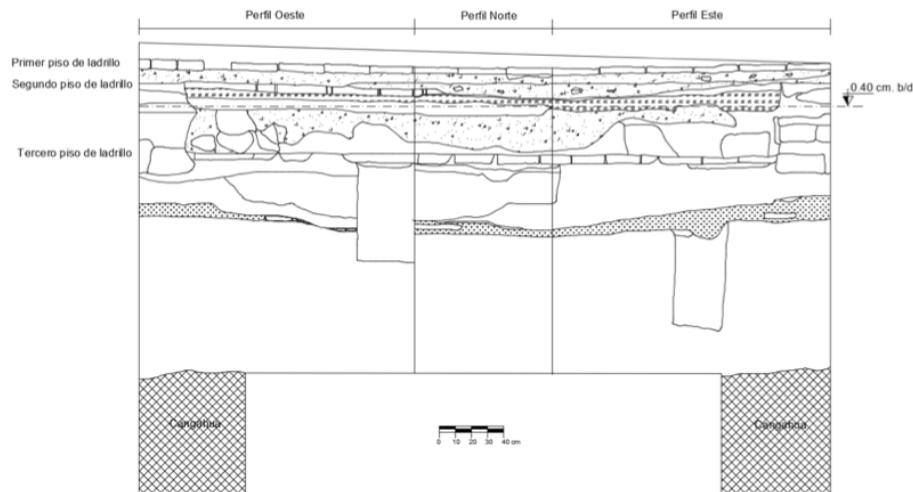
Figura 9. Estratigrafía del convento.

inicial o de fundación. Se hicieron cimientos grandes y se elevó la construcción en sus paños. La evidencia queda en el Museo Fray Pedro Bedón, bajo la forma de la superficie de uso debajo del tercer piso de ladrillo, donde se aprecian hoyos de postes grandes y pequeños que probablemente sirvieron para colocar los palos de andamios, así como restos de los materiales de construcción (Figura 9).

de alto, el cual estaba compuesto de adobes y tierra compactada, con fragmentos de ladrillo, y que en la cara que da hacia la sala se encuentra cubierto por un enlucido hecho de cal y arena. Se hallaba bordeando todas las paredes de las dos salas y también en el umbral de la puerta de entrada. Se observan además otras modificaciones en cambios de paredes y aberturas de puertas, etc. (Figuras 9 y 10a-b).

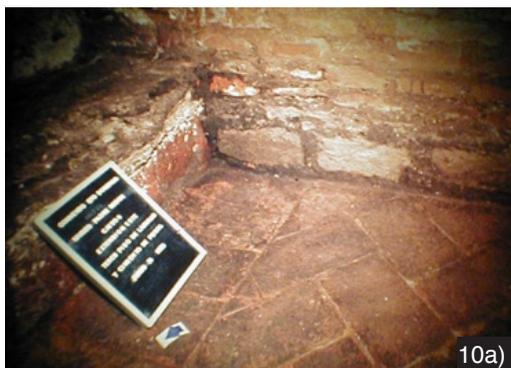
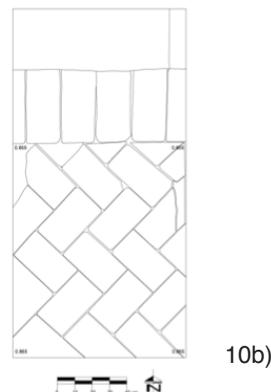
Figuras 10a) Tercer piso de ladrillo (siglo XVII). **10b)** Detalle del piso y banco de ladrillo.

El tercer piso asentado sobre mortero de cal y arena fue encontrado en las tres salas del museo a una profundidad de entre 84 y 88 cm. Este piso estaba compuesto de ladrillos rectangulares de color 5YR 4/6 yellowish red, de 31 x 18 cm, con un espesor de entre 4 y 5 cm, y unidos con mortero de cal y arena, en un diseño “espina de pez”, rodeado por una orla que bordea toda la sala. Asociado a este piso se registró la presencia de un banco de 45 cm

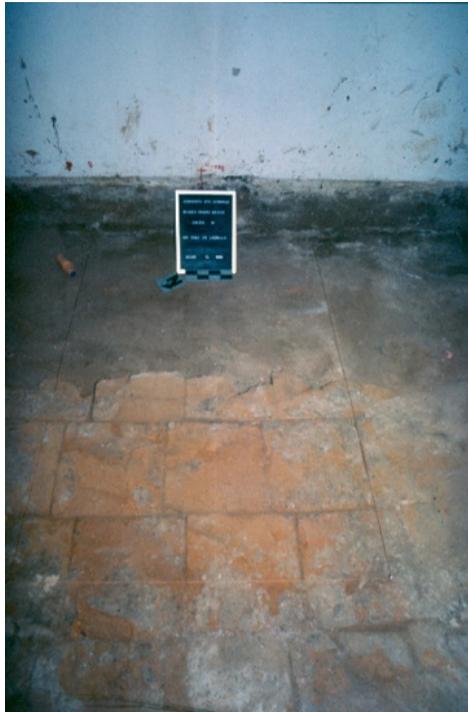
Figura 11. Primer piso de ladrillos cuadrados.

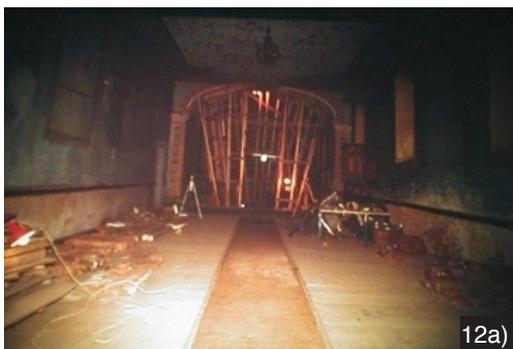
Figuras 12a) Vista general de la capilla. **12b)** Muestras de los ladrillos hexagonales.

unidades y una trinchera tanto en la nave como en el presbiterio. La superficie actual comprende un entablado de madera, debajo del cual se encontró un piso de ladrillos hexagonales (Figuras 12a y b).

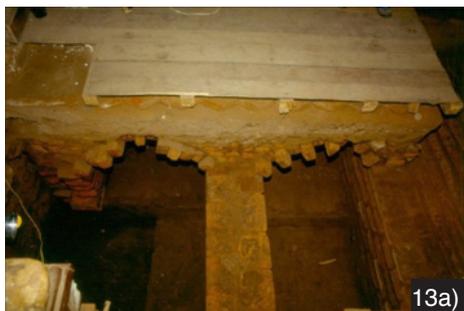
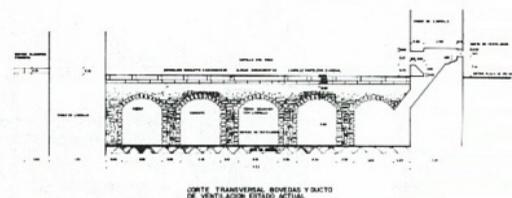
Figuras 13a) Bóvedas de ladrillo de la capilla Santa Rosa.
13b) Detalle o corte sección de las bóvedas.

En la nave de la capilla, debajo del piso hexagonal y de unos cuantos rellenos, se encontraron 5 bóvedas paralelas al eje de la nave. Los ladrillos de las bóvedas están unidos con mortero de chocoto y comparten muros laterales. Cada 2 metros están interconectadas mediante una apertura lateral. Su cúspide aparece a 36 cm debajo del entablado actual. El interior de las bóvedas mide 78 cm de alto x 80 cm de ancho y estas se asientan sobre la cangagua. Al final de la bóveda cerrada existe una pequeña apertura, igual que en las laterales. En el sur estas están cortadas por la pared divisoria entre la Capilla Santa Rosa de los Naturales y la Capilla San Vicente; al norte están cerradas por un pequeño muro de ladrillo (Figura 13a-b).

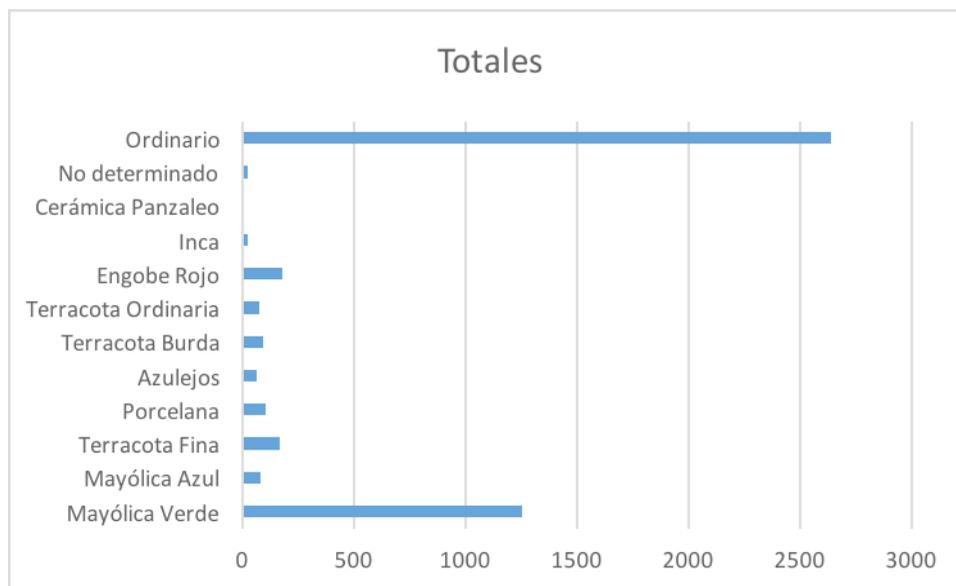
Figura 14. Tipos de cerámica.

mayólicas² y terracota³, y 6.238 restos óseos faunísticos. Se encontraron escasos restos de metal, lítica, vidrio y concha. La cerámica colonial procede principalmente de los rellenos entre el segundo y tercer piso de ladrillo, debajo del piso de piedra del corredor. En cambio, la cerámica prehispánica se halló asociada al banco del tercer piso de ladrillo y al cuarto piso del museo (Figura. 14).

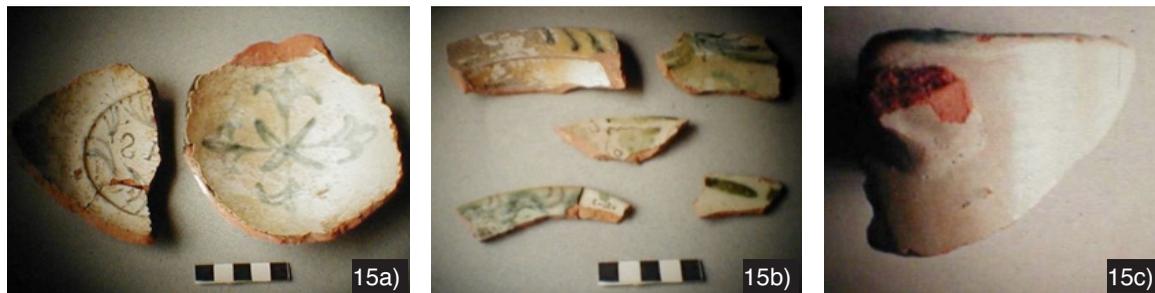
Figuras 15a y 15b) Ejemplos de platos. 15c) Ejemplo de una jarra.

Los platos hondos son de borde evertido y cuerpo hemisférico con base anular. La variabilidad la reflejan en la decoración: presentan línea en el borde, algunos del tipo vidriado y es frecuente ver elementos florales donde se combinan el verde esmeralda con el color café. Algunos ejemplos de las bases presentaron diseños de tréboles en cruz con líneas cortas intermedias, con un motivo que se asemeja a flores de Lis, uno de los emblemas religiosos de la orden dominicana que representa la pureza (Figuras 14 y 16).

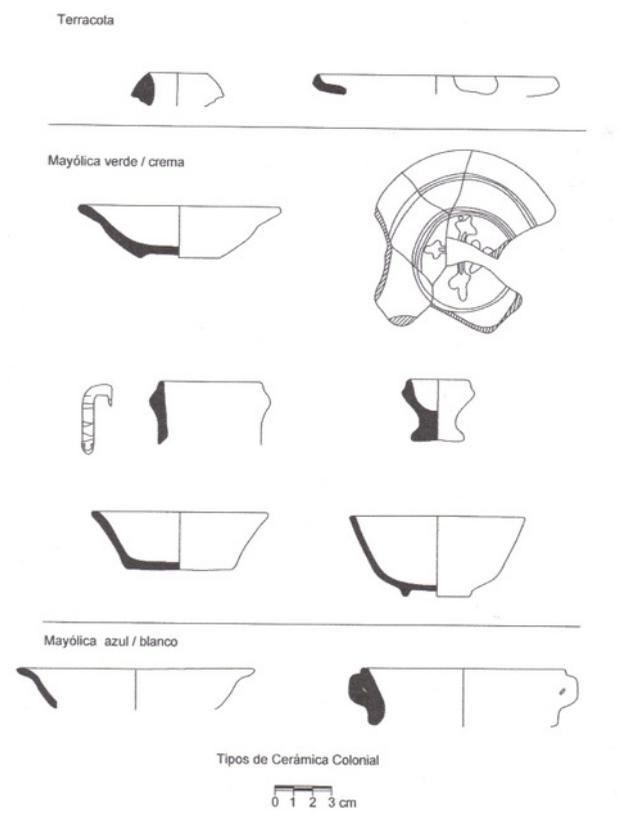
Figura 16. Categorías de vasijas coloniales.

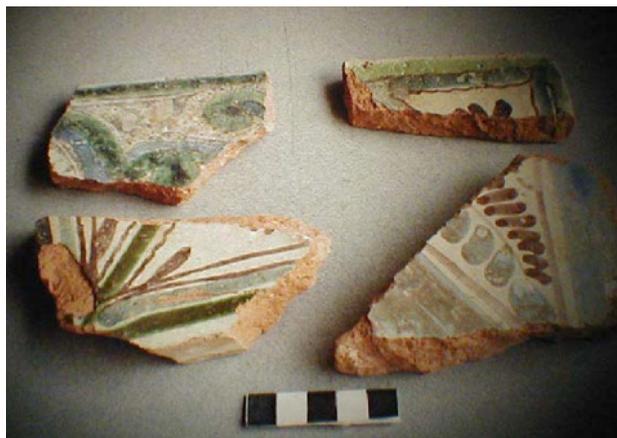
Figura 17. Fragmentos de baldosas con diseños de colores en verdes y cafés.

Es interesante resaltar la presencia de baldosas con un espesor que va entre 15 y 25 mm, con las características de manufactura que la cerámica. Un solo ejemplo presentó un lado completo que midió 18 cm; tal vez sean cuadradas o rectangulares, y es común ver la combinación de colores entre líneas verde esmeralda y celeste, y más delgadas de color café, de posible diseño floral (Figura 17).

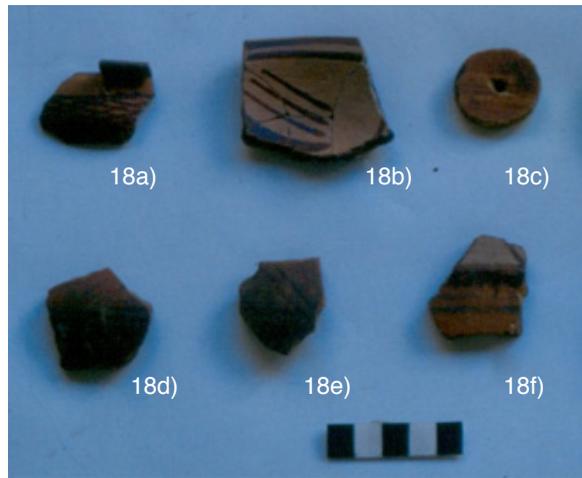
Figuras 18a) Cerámica de filiación Cosanga. **18b y 18c)** Cerámica de filiación Quito. **18d, 18f)** Cerámica de filiación Inca.

que en el área también hay huellas de la ocupación Inca sin contexto definido (Figura 18d-f), además de los ajuares cerámicos propios de la ocupación tardía o Quito (Figura 18g-i).

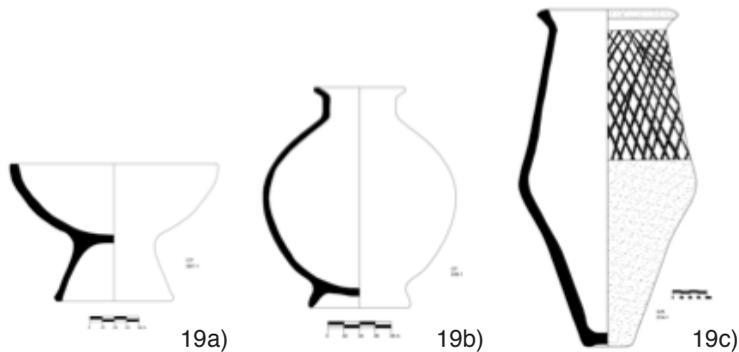
Figuras 19a), 19b) y 19c) Cerámica de filiación Quito.
